**EVALUATIE EN ADVIES  
MUSEUMSTRAAT  
PERIODE MIDDEN MEI - MIDDEN JUNI**

GEMEENTE AMSTERDAM,  
DIENST INFRASTRUCTUUR, VERKEER EN VERVOER

4 juli 2013

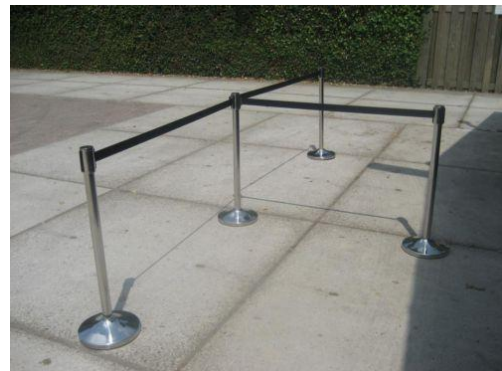
De afzetzpalen zijn gebruikt om de wachtrij te geleiden en om het trottoir in de passage af te scheiden van het fietspad. Vanaf maandag 13 mei zijn diverse opstellingen voor de afzetzpalen getest. De geteste opstellingen verschillen in de lengte waarover de afzetzpalen zijn ingezet en de locatie. Daarnaast zijn opstellingen toegepast waarbij alleen de wachtrijen zijn geleid of alleen het trottoir en fietspad zijn afgeschermd. In bijlage 1 staan de verschillende geteste opstellingen.

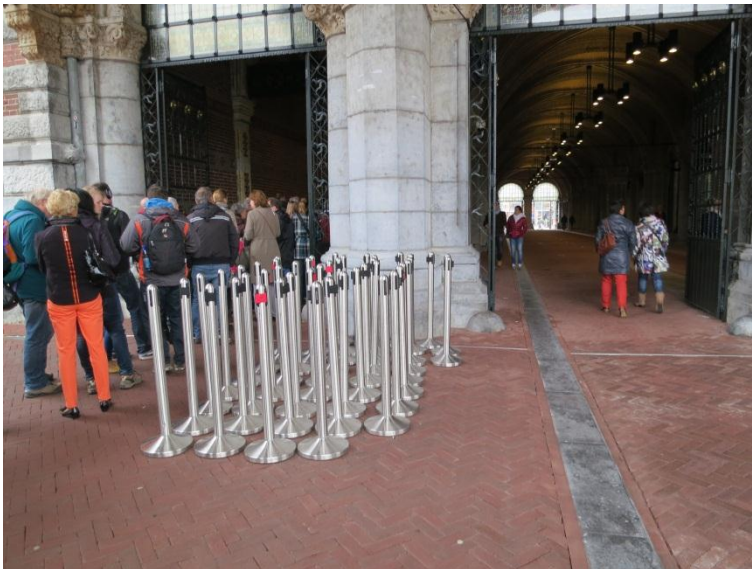
2. Het tweede knelpunt betreft de voetgangerspoorten aan de uiteinden van de passage en de Vermeeruitbouw. Ter plaatse van deze poorten is voor de voetgangers een breedte van ongeveer 2,5 meter beschikbaar tussen de kolommen. Als de wachtrijen zo lang zijn dat ze door de poorten heen komen, neemt de rij wachtende bezoekers de gehele beschikbare breedte van de poort in beslag. Overige voetgangers zijn daardoor genoodzaakt om via het fietspad de passage in of uit te lopen (zie foto 1). Deze situatie treedt op als de wachtrij richting het Museumplein uit 75 of meer bezoekers bestaat en de wachtrij richting de Stadhouderskade uit 180 of meer bezoekers bestaat.

Foto 1: Wachtrij vanaf Museumplein voor westelijke ingang bezet de gehele breedte van de voetgangerspoort. Voetgangers kijken hierdoor uit naar het fietspad.

De belangrijkste oorzaak voor het gebruik van het fietspad in de passage door voetgangers wordt gevormd door de blokkade van de voetgangspoorten door wachtende bezoekers. Op de momenten dat er geen wachtrijen voor de ingangen staan, is het aandeel voetgangers dat over het fietspad loopt aanmerkelijk kleiner.

Door de plaatsing van afzetlinten langs de wachtrijen vanaf de ingangen van het Rijksmuseum tot voorbij de voetgangspoorten van de passage en Vermeeruitbouw, is tijdens de testperiode ruimte gecreëerd ter hoogte van de poorten voor voetgangers om langs de wachtrij de passage in en uit te lopen. Daarbij is de beschikbare breedte van ongeveer 2,5 meter in tweeën gedeeld; een deel voor de wachtrij en een deel voor de overige voetgangers (zie foto 3). Met deze maatregel wordt het aandeel voetgangers dat via het fietspad loopt, kleiner.

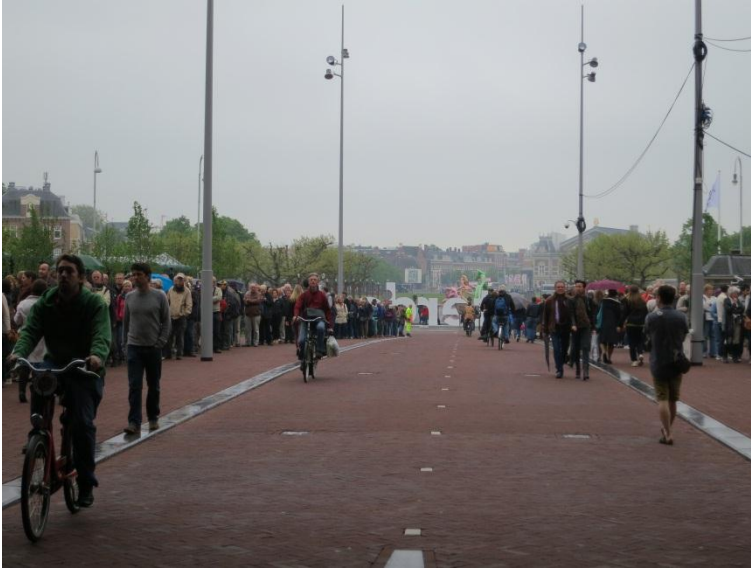
3. Het derde knelpunt ontstaat als de wachtrij op de Museumstraat langer wordt en tot voorbij de helft van deze straat staat. De rij heeft de neiging steeds dichterbij het fietspad te gaan staan waardoor het trottoir langs het fietspad over de volledige breedte gebruikt wordt door de wachtrij. Ook hierdoor worden de overige voetgangers genoodzaakt om via het fietspad te lopen (zie foto 2). Dit knelpunt verergert als zowel voor de oostelijke als de westelijke ingang de wachtrij richting het Museumplein staat.

Foto 2: Wachtrijen richting Museumplein stellen zich nabij het fietspad op. Voetgangers passeren de wachtrij door over het fietspad te lopen.

De knelpunten 3 en 4 ontstaan door het (natuurlijke) gedrag van de bezoekers in de wachtrijen. Mensen die aansluiten in een wachtrij zijn van nature geneigd om de wachtrij in dezelfde richting te verlengen. Daarnaast proberen mensen voor zichzelf een situatie te creëren waarbij zij een comfortabele vrije ruimte om zich heen hebben. Dit leidt er in de situatie van het Rijksmuseum toe dat de wachtrijen zich in de passage op enige afstand (1 à 2 meter) van de gevel opstellen. Buiten de passage valt vooral aan de zijde van het Museumplein op dat bezoekers, naar mate de wachtrij langer wordt, meer afstand aanhouden tot het hek van de museumtuin. Hierbij komt de wachtrij steeds dichterbij het fietspad te staan (zie ook foto 2 op blz. 12). Daardoor staat de wachtrij in feite diagonaal over het trottoir tussen het Museumplein en de Vermeeruitbouw. Doordat de wachtrij de doorgang op het trottoir blokkeert, worden voetgangers gedwongen over het fietspad te lopen. Uit de observaties is gebleken dat voetgangers er niet voor kiezen om de wachtrij te doorsnijden.

Het gebruik van een afzetting met paaltjes is wel getest. Hieruit blijkt dat door de inzet van afzetlinten vanaf de passage richting het Museumplein de wachtrij goed geleid kan worden en zodoende dichterbij het hek van de museumtuin en om de hoek op de Hobbemastraat opgesteld kan worden. Daardoor blijft er ruimte beschikbaar voor voetgangers om op het trottoir te blijven lopen en worden de fietspaden niet geblokkeerd. Nadeel van deze oplossingsrichting is dat er zeer veel afzetpalen benodigd zijn om de wachtrij te geleiden. Dit vergt veel menskracht bij het plaatsen en verwijderen van de afzetpalen. Een permanente geleiding van de wachtrijen is op last van de brandweer niet mogelijk, omdat de aanrijroute naar de brandweertoegang wordt geblokkeerd en de wachtrij niet snel genoeg geëvacueerd kan worden. Daarnaast is de geleiding eigenlijk alleen op drukke dagen gewenst. Op rustige dagen zou een permanente geleiding een onnodig obstakel vormen op het trottoir van de Museumstraat.

Ook de geleiding van de wachtrijen door aanwijzingen van verkeersregelaars is getest. Hieruit blijkt dat met mondelinge aanwijzingen ook de rij op het trottoir kan worden gehouden en om de hoek geleid kan worden. Dit is geen continue dagtaak, maar is alleen nodig in de periode van aangroei van de rijen op de Museumstraat tot aan de hoek. Omdat deze taak gecombineerd zou kunnen worden met het verstrekken van informatie aan de bezoekers in de wachtrijen, is een kostenefficiënte inzet van personeel mogelijk. Hierdoor lijkt deze optie een effectievere maatregel dan de inzet van afzetlinten langs de wachtrijen.

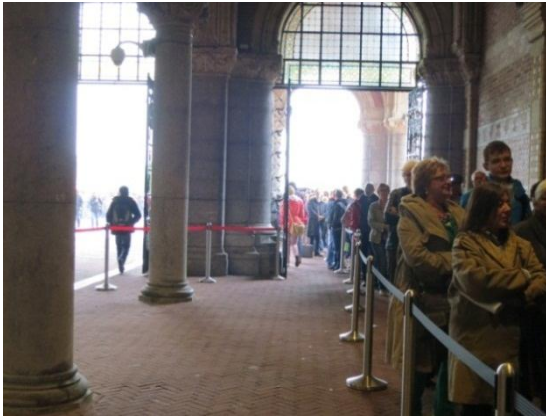
Foto 3 (links): Verdeling ruimte voor wachtrij en voetgangers ter plaatse van voetgangerspoort.

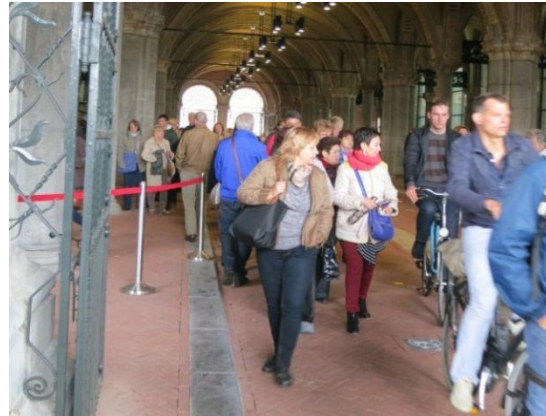
Foto 4 (rechts): Voetgangers ontwijken afzetlinten bij fietspoorten en lopen via fietspad de passage uit

Een deel van de voetgangers blijft het fietspad gebruiken om de passage in of uit te lopen. Reden hiervoor is dat er maar een beperkte ruimte tussen de kolommen vrijgemaakt kan worden voor de voetgangers (maximaal 1 tot 1,5 meter). Dit gebeurt met name door groepjes voetgangers en op het moment dat van beide richtingen voetgangers aan komen lopen. In die situaties wordt de beschikbare ruimte ter plaatse van de voetgangerspoort te krap ervaren en wijkt men uit naar de bredere fietspoorten. De plaatsing van afzetlinten ter plaatse van de kolommen (de rode linten links op foto 3) heeft daarbij nauwelijks effect. Voetgangers ontwijken deze afzetlinten en lopen vervolgens alsnog via de fietspoorten de passage in of uit (zie foto 4). Alleen de inzet van verkeersregelaars die voetgangers naar het trottoir verwijzen draagt bij aan een verdere toename van het gebruik van het trottoir.

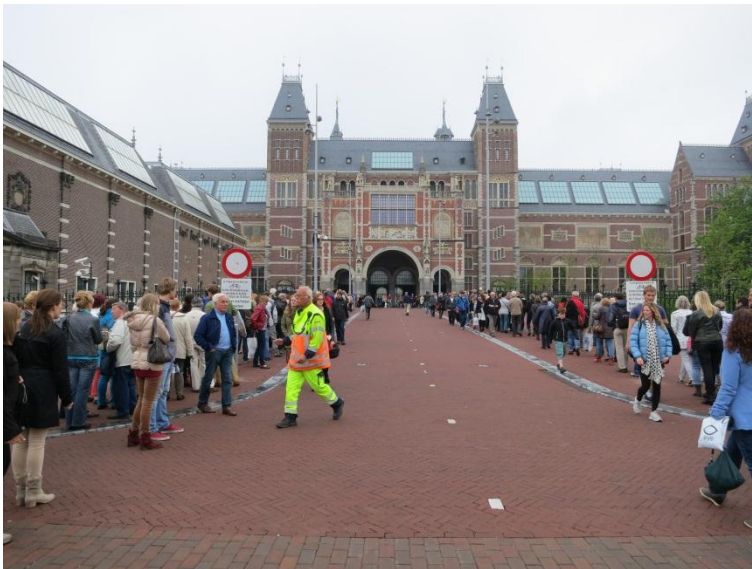
Foto 7: Verkeersregelaar verzoekt wachtende bezoekers om op het trottoir te blijven staan

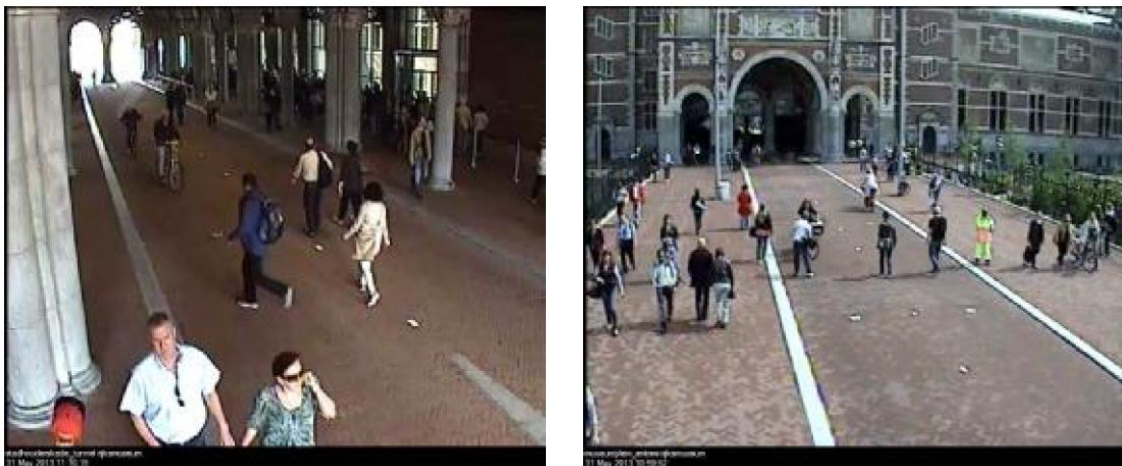
Figuur 2: Screenshots van de camera opnamen bij het Rijksmuseum

In overleg met DIVV zijn, op basis van de ervaringen van de verkeersregelaars en de live-beelden, de volgende perioden bepaald die zijn geanalyseerd:

- Vrijdag 31 mei tussen 08:00 – 18:00 uur;
- Zaterdag 1 juni tussen 08:00 – 11:00 (sluiting passage) en tussen 15:00 (opening passage) – 18:00 uur;
- Dinsdag 4 juni tussen 15:00 – 18:00 uur;
- Woensdag 5 juni 12:00 – 18:00 uur;
- Vrijdag 7 juni 10:00 – 15:00 uur.
